Figura 2: Ubicazione punti di indagine
Piano di Caratterizzazione
marzo-aprile 2011

Cliente: Idea S.r.l.

Ubicazione del sito: via Forlanini - Desio (MB)

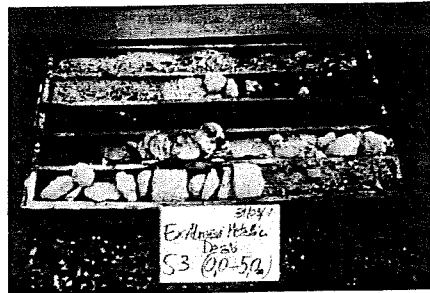
S3 (0,0- 5,0m)

Profondità (m)	Descrizione dei materiali attraversati dal sondaggio	Spazio di testa (ppm) tra parentesi la profondità di misura	Id del campione inviato al laboratorio	Documentazione fotografica
0,0 - 0,4	Ghiaia sabbiosa. Grigia. Sciolta. Asciutta. Probabile riempimento di una struttura interrata (vasca?)

0,4 - 1,8	Soletta in calcestruzzo. Sotto la soletta sono presenti frammenti di sacchi in tela e plastica			
1,8 - 3,4	Scorie di fonderia		S3 (1,8 - 2,8 m)

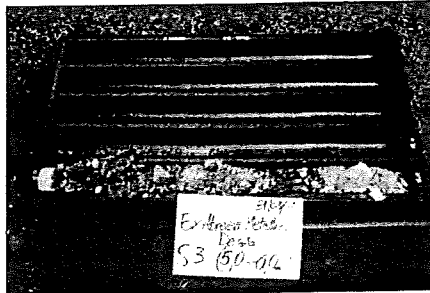
S3 (5,0- 6,0m)

3,4 - 6,0	Sabbia con ghiaia e ciottoli. Grigia nocciola. Sciolta. Asciutta		S3 (3,5 - 4,5 m) S3 (5,0 - 6,0 m)

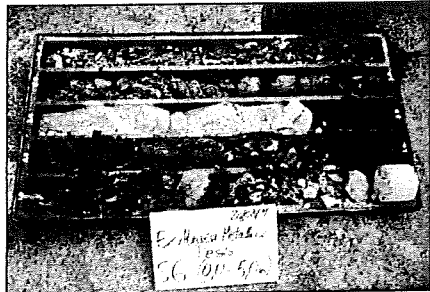
Data/ora di inizio: 31/03/2011 9:00		Modalità di perforazione: carotaggio continuo		
Data/ora termine: 31/03/2011 9:30		Installazione piezometro: -		
Condizioni climatiche: sereno		Intervallo di fessurazione: -		
Società di perforazione: Geoser		Diametro del piezometro: -		Livello dell'acqua: -
Profondità (m)	Descrizione dei materiali attraversati dal sondaggio	Spazio di testa (ppm) tra parentesi la profondità di misura	Id del campione inviato al laboratorio	Documentazione fotografica
0,0 - 0,5	Soletta in calcestruzzo

S6 (0,0- 5,0m)
0,5 - 2,3	Sabbia e ghiaia. Marrone nerastro. Sciolta. Asciutta. Presenza di frammenti di laterizi, ferro, sacchi di tela			
2,3 - 3,0	Soletta in calcestruzzo		S6 (0,5 - 1,5 m)	
3,0 - 3,5	Sabbia con ghiaia debolmente limosa. Nocciola. Poco consistente. Umida		S6 (1,5 - 2,3 m) S6 (4,0 - 5,0 m)	
3,5 - 5,0	Sabbia con ghiaia e ciottoli. Grigia nocciola. Sciolta. Asciutta

Note: il sondaggio è stato realizzato all'interno di una ex vasca in calcestruzzo

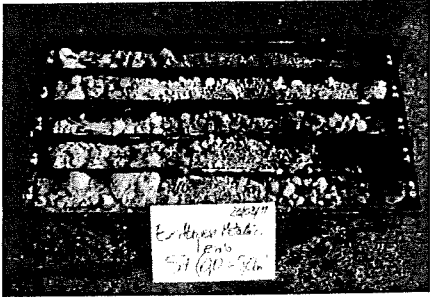
<p>S7 (0,0- 5,0m)</p>
0,2 - 0,8	Sabbia e ghiaia. Grigio scuro. Sciolta. Umida. Presenza di frammenti di laterizi e scorie di fonderia. Terreno di riporto

0,8 - 1,0	Sabbia e ghiaia debolmente limosa. Marrone. Consistente. Umida. Presenza di frammenti di laterizi. Terreno di riporto		S7 (0,2 - 1,0 m)	
1,0 - 1,2	Sabbia e ghiaia. Nerastra. Sciolta. Umida		S6 (1,5 - 2,3 m) S6 (4,0 - 5,0 m)	
1,2 - 1,5	Sabbia ghialosa. Grigia. Sciolta. Asciutta			
1,5 - 3,0	Sabbia ghialosa. Marrone. Sciolta. Asciutta		S7 (2,0 - 3,0 m)	
3,0 - 5,0	Sabbia con ghiaia e ciottoli. Grigia. Sciolta. Asciutta		S7 (4,0 - 5,0 m)	
Note:				
				Foglio 1/1

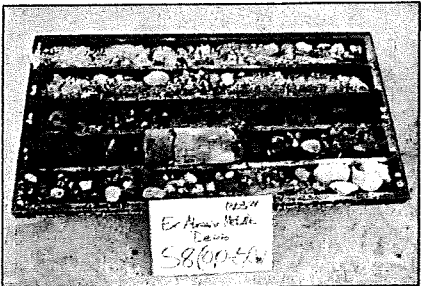
Synec L'ambiente e l'uomo. <small>Synec S.r.l. - Via Matteotti, 10 - 20033 Cesò (MB)</small>		Cliente: Idea S.r.l.		ID del sondaggio: S8	
		Ubicazione del sito: via Forlanini - Desio (MB)		Profondità del sondaggio: 5,0 m	
Numero di progetto: -		Registrato da: Fabio Gabas		Diametro della perforazione: 101/127 mm	
Data/ora di inizio: 18/03/2011 9:45			Modalità di perforazione: carotaggio continuo		
Data/ora termine: 18/03/2011 10:45			Installazione piezometro: -		
Condizioni climatiche: sereno			Intervallo di fessurazione: -		
Società di perforazione: Geoser			Diametro del piezometro: -		Livello dell'acqua: -
Profondità (m)	Descrizione dei materiali attraversati dal sondaggio	Spazio di testa (ppm) tra parentesi la profondità di misura	Id del campione inviato al laboratorio	Documentazione fotografica	
0,0 - 0,2	Soletta in calcestruzzo

0,2 - 1,0	Sabbia e ghiaia con rari ciottoli. Nocciola. Sciolta. Umida		S8 (0,2 - 1,0 m)

1,0 - 3,0	Sabbia e ghiaia debolmente limosa. Marrone. Poco addensata. Umida		S8 (2,0 - 3,0 m)		
3,0 - 5,0	Sabbia e ghiaia con rari ciottoli. Grigia. Sciolta. Umida		S8 (4,0 - 5,0 m)		
Note:

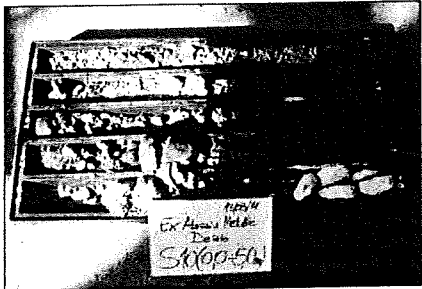
S10 (0,0- 5,0m)

Profondità (m)	Descrizione dei materiali attraversati dal sondaggio	Spazio di testa (ppm) tra parentesi la profondità di misura	Id del campione inviato al laboratorio	Documentazione fotografica
0,0 - 0,3	Soletta in calcestruzzo

0,3 - 1,0	Sabbia e ghiaia con rari ciottoli. Marrone. Sciolta. Umida		S10 (0,3 - 1,0 m)	
1,0 - 3,0	Sabbia e ghiaia debolmente limosa. Marrone. Poco addensata. Umida		S10 (2,0 - 3,0 m)	
3,0 - 5,0	Sabbia con ghiaia e ciottoli. Grigia. Sciolta. Asciutta		S10 (4,0 - 5,0 m)

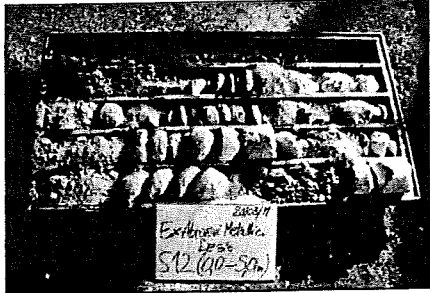
Profondità (m)	Descrizione dei materiali attraversati dal sondaggio	Spazio di testa (ppm) tra parentesi la profondità di misura	Id del campione inviato al laboratorio	Documentazione fotografica
0,0 - 3,7	Soletta in calcestruzzo

S12 (0,0- 5,0m)
3,7 - 7,5	Sabbia con ghiaia e ciottoli. Grigio nocciola. Sciolti. Asciutta		S12 (4,0 - 5,0 m) S12 (6,0 - 7,0 m)	
7,5 - 9,0	Ghiaia sabbiosa. Nocciola. Sciolti. Umida		S12 (8,0 - 9,0 m)

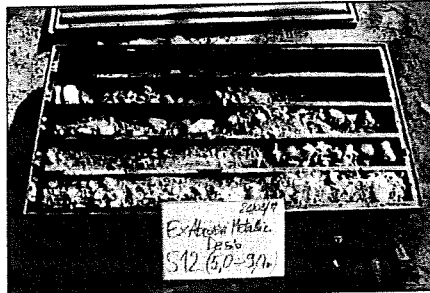
S12 (5,0- 9,0m)

Note: sondaggio approfondito fino a 9 m da p.c. per la presenza di circa 4 m di soletta

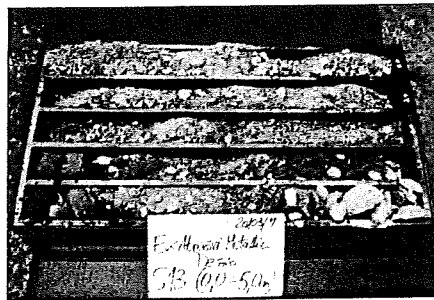
Profondità (m)	Descrizione dei materiali attraversati dal sondaggio	Spazio di testa (ppm) tra parentesi la profondità di misura	Id del campione inviato al laboratorio	Documentazione fotografica
0,0 - 0,3	Soletta in calcestruzzo

S13 (0,0- 5,0m)
0,3 - 2,0	Sabbia e ghiaia localmente debolmente limosa. Nocciola. Poco consistente. Umida		S13 (0,3 - 1,0 m)	
2,0 - 6,0	Sabbia con ghiaia e ciottoli. Grigio nocciola. Sciolta. Asciutta		S13 (2,0 - 3,0 m) S13 (4,0 - 5,0 m)

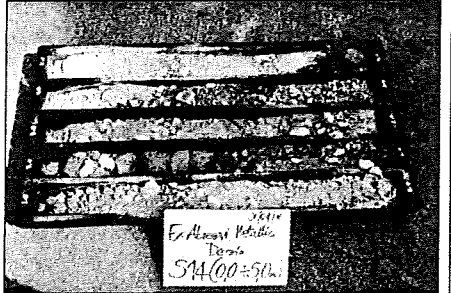
S14 (0,0- 5,0m)

Profondità (m)	Descrizione dei materiali attraversati dal sondaggio	Spazio di testa (ppm) tra parentesi la profondità di misura	Id del campione inviato al laboratorio	Documentazione fotografica
0,0 - 1,0	Soletta in calcestruzzo e sottofondo sabbioso ghiaioso

1,0 - 1,5	Ghiaia sabbiosa. Grigio nocciola. Sciolta. Asciutta			
1,5 - 2,0	Sabbia ghiaiosa debolmente limosa- marrone. Poco addensata. Umida		S14 (1,0 - 2,0 m)

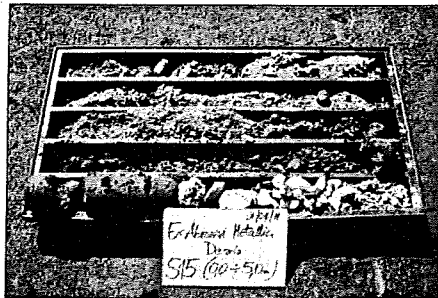
Profondità (m)	Descrizione dei materiali attraversati dal sondaggio	Spazio di testa (ppm) tra parentesi la profondità di misura	Id del campione inviato al laboratorio	Documentazione fotografica
0,0 - 0,6	Soletta in calcestruzzo e sottofondo sabbioso ghiaioso

S15 (0,0- 5,0m)
0,6 - 2,1	Sabbia limoso ghiaiosa. Moderatamente addensata. Marrone. Umida		S15 (0,6 - 1,6 m)	
2,1 - 6,0	Sabbia con ghiaia e ciottoli. Grigio nocciola. Sciolta. Asciutta		S15 (2,0 - 3,0 m) S15 (4,0 - 5,0 m)
